Ekspertarvamus Kesktänav 30 puistu seisundi kohta

Narva-Jõesuu, Ida-Virumaa

Töö nr: 26HI14

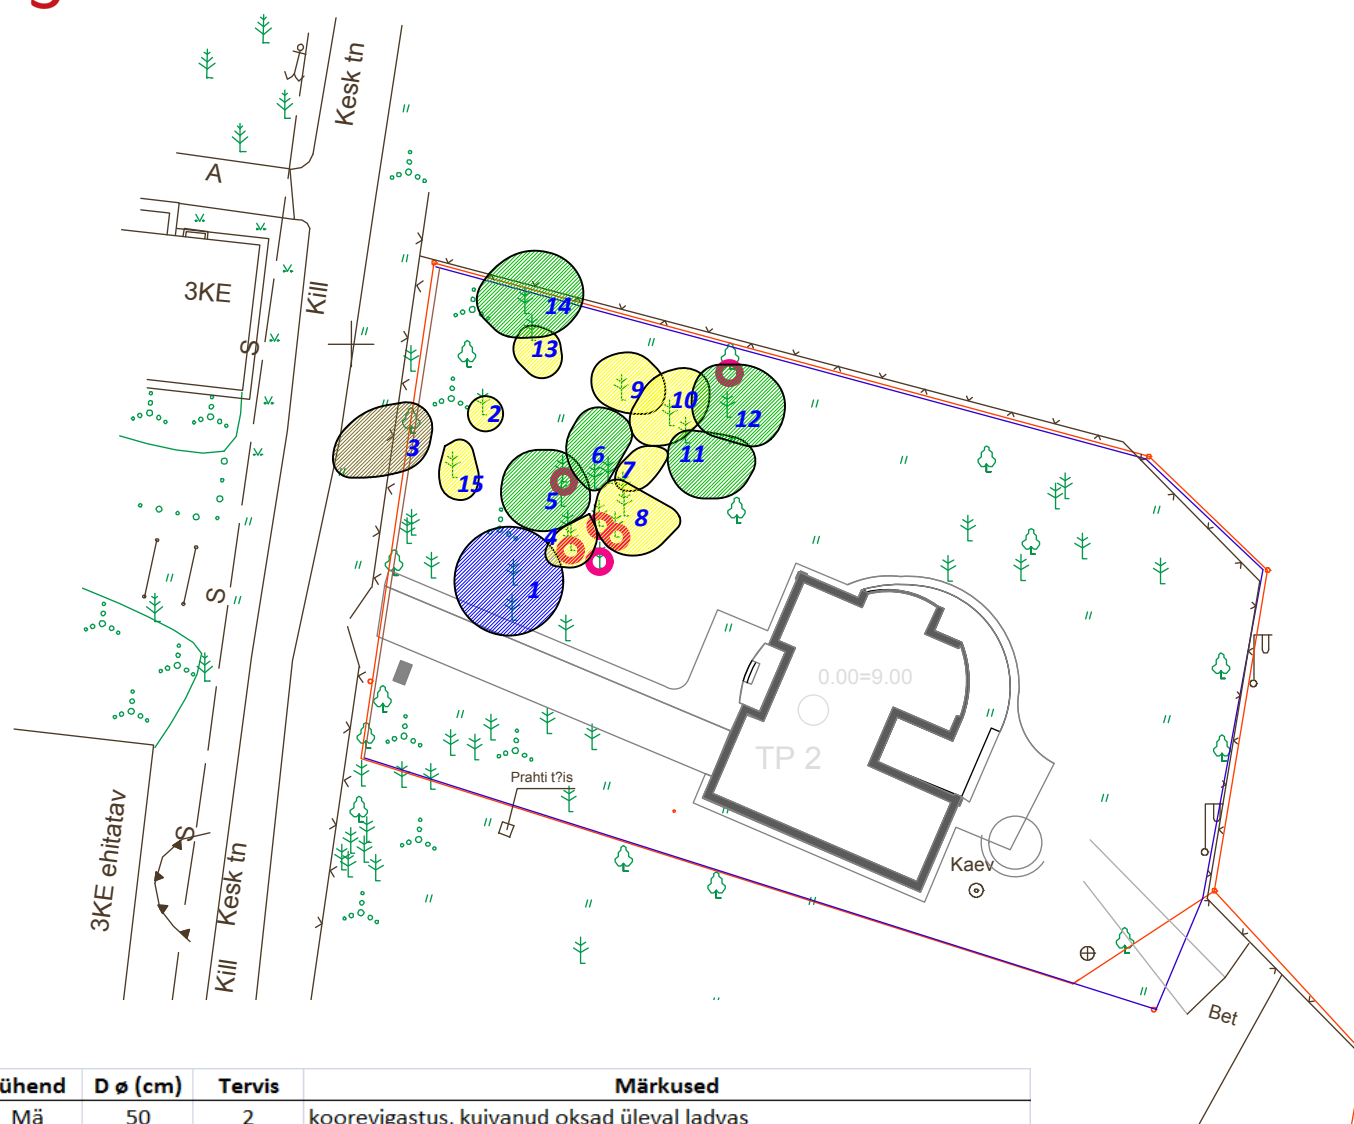
Puistu plaan M 1: 500

Hinnatud puudest kuulub haljastuslikku väärtusklassi 2³ puu nr 2 (joonis 1). Tegemist on ca 120-150 a. vanuse hariliku männiga, mis konteksti arvestades on väärtuslik oma eluea tõttu. See puu tuleb kindlasti säilitada.

Puud nr 5, 6, 11, 12 ja 14 (joonis 1) on elujõulised puud ja kuuluvad väärtusklassi nr 3⁴. Tegemist on keskealiste harilike mändidega, mis piirkonna tüüpilise liigina võiksid olla linnahaljastuse seisukohast nn olulised puud. Need puud tuleks võimalusel säilitada. Juhul, kui nende säilitamine ei ole võimalik, tuleb kaaluda nende asendamist samaliigiliste puude (harilik mänd) asendusistutusega samas mahus (5 puud) krundi piires.

Puud nr 2, 4, 7, 8, 9, 10, 13 ja 15 (joonis 1) kuuluvad haljastuslikku väärtusklassi nr 4⁵. Neljandasse klassi on hinnatud need puud krundil, mis oma parameetritelt (läbimõõt, vanus) ei ole olulised või/ja elujõulisust arvestades ei ole perspektiivsed. 4. väärtusklassi hinnatud puud on valdavalt ühepoolse ja normaalsest kitsama võraga, juurdekasvud on nõrgad ning okkastik normaalsest hõredam. Need puud võib säilitada kui biomassi, kuid need võib ka likvideerida.

Puu nr 3 (joonis 1) on hinnatud väärtusklassi 5⁶. Puu jääb tegelikult välja ette antud uuringualast, kuid kuna puu on ohtlik (ulatuslik tüvevigastus (piksekahjustus?), kahjustatud puiduosas on pikipraod ning puu on tugevasti viltu tänava suunas, on otstarbekas puu ohutuse huvides eemaldada.

Nr	Lühend	D ø (cm)	Tervis	Märkused
1	Mä	50	2	koorevigastus, kuivanud oksad üleval ladvas
2	Mä	21	4	tüvevigastus
3	Mä	39	4	ulatuslik tüvevigastus
4	Mä	16	4	ühepoolne võra
5	Mä	25	3	ühepoolne võra
6	Mä	27	3	ühepoolne võra
7	Mä	20	4	ühepoolne võra
8	Mä grupp	28, 26	4	2 puud, ühepoolne võra
9	Mä	33	4	tüvevigastus, võra hore
10	Mä	40	4	tüvevigastus, võra hore, seen
11	Mä	31	4	ühepoolne võra, koorevigastus, võra hore
12	Mä	32	3	ühepoolne võra, võra hore
13	Mä	20	4	ühepoolne võra, võra hore, deformeerunud võra
14	Mä	37	3	võra hore, tüükad
15	Mä	19	4	võra hore

Arvestades hinnatud puittaimede seisundit on vajalik eemaldada puu nr 3, kui ohtlik puu. Kindlasti tuleb säilitada puu nr 1.

Planeerimisel ja projekteerimisel võiks kaaluda lahendusi, mis võimaldavad säilitada 3. väärtusklassi hinnatud puud juhul, kui nende juurestikust kahjustatakse vähem kui 30% perimeetrist. Juurestiku ulatust võib arvestada kuni 1,5 võraprojektsiooni ulatuses joonisel 1 näidatud võrade kontuuridest lähtuvalt (vt. ka skeem 2). Juurestiku ulatusega tuleb arvestada kindlasti säilitatavatel puudel (st puul nr 1).

4. väärtusklassi puud võib likvideerida.
